| 工事名称 | 令和7年度 さくらんぼこども園外壁改修工事 |
| 図面名 | アリーナ立面図(1) |

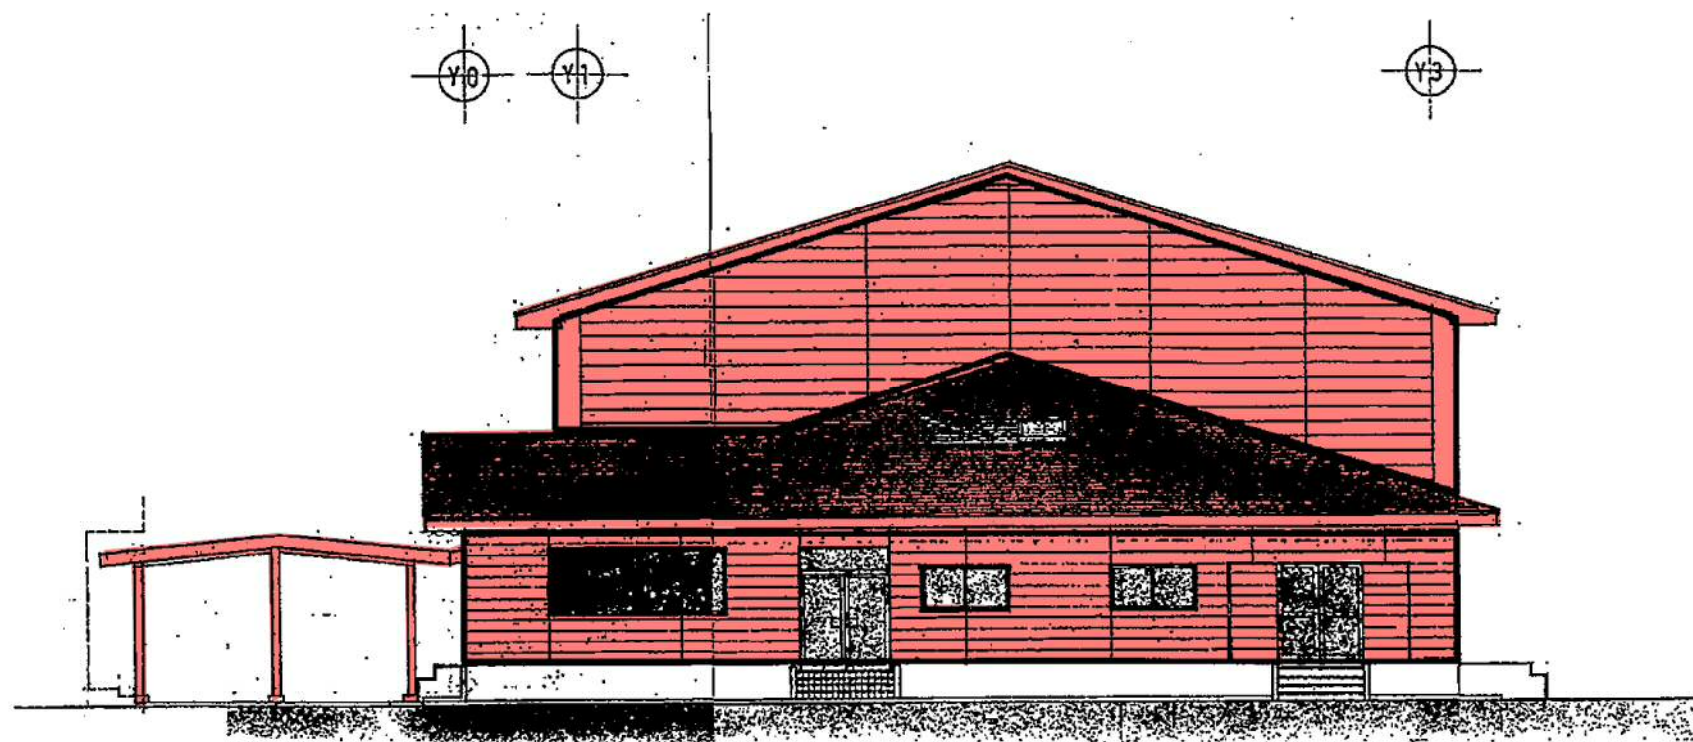
東立面図 S.1/100

腐食により軒樋交換
